AMTLICHE MATERIALPRÜFANSTALT FÜR DAS BAUWESEN

Instandsetzen und Schützen von Beton- oberflächen mit Anstrichen und kunst- harzmodifizierten Mörteln

Braunschweig, 1986

**Schlußbericht zu Teil II des vom Bundesminister für Raumordnung,
Bauwesen und Städtebau geförderten Forschungsvorhabens,
Az.: B I 5 - 800177 - 35**

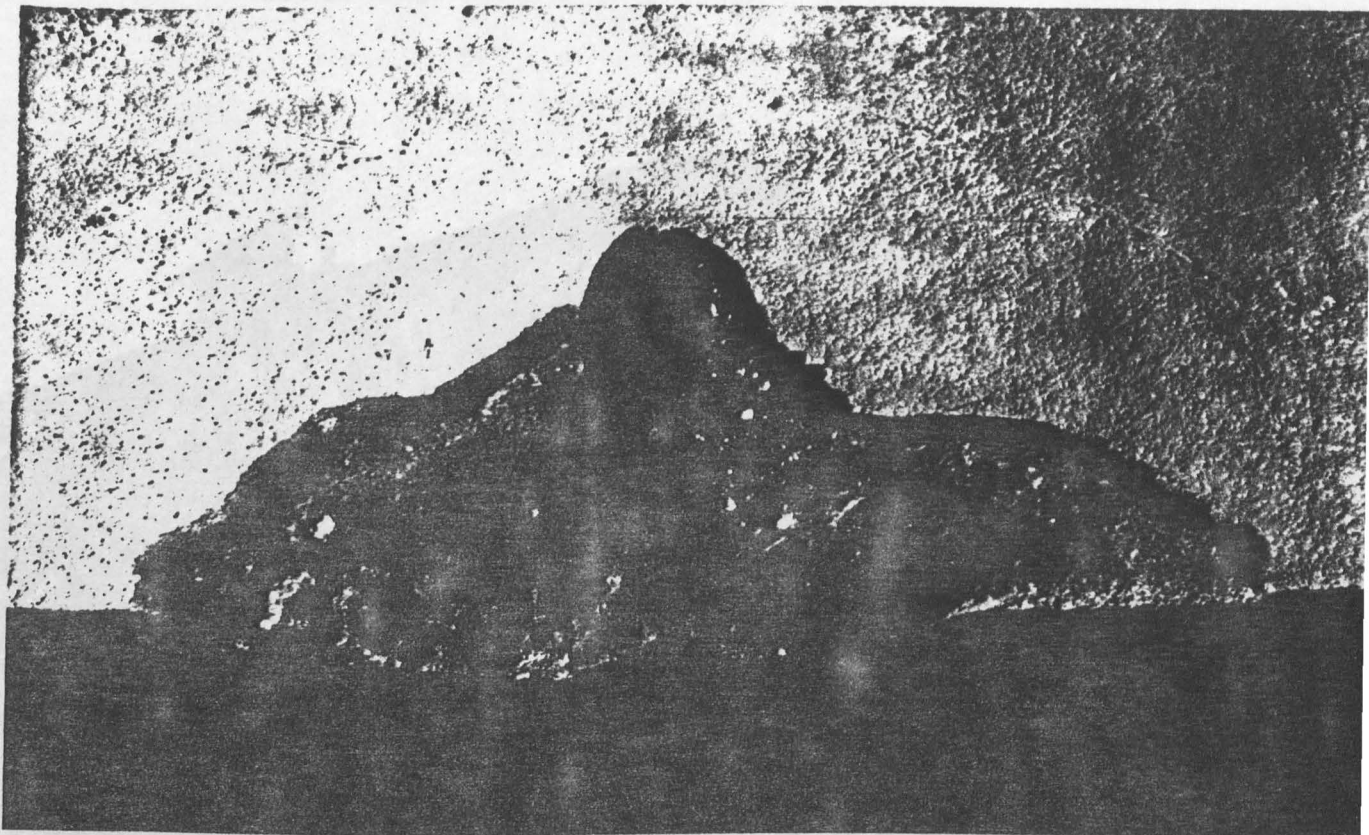
Abb. 42 Gleiche Fehlstelle wie Abb. 41 nach Besprühen mit
Phenolphthaleinlösung. Keine Karbonatisierung

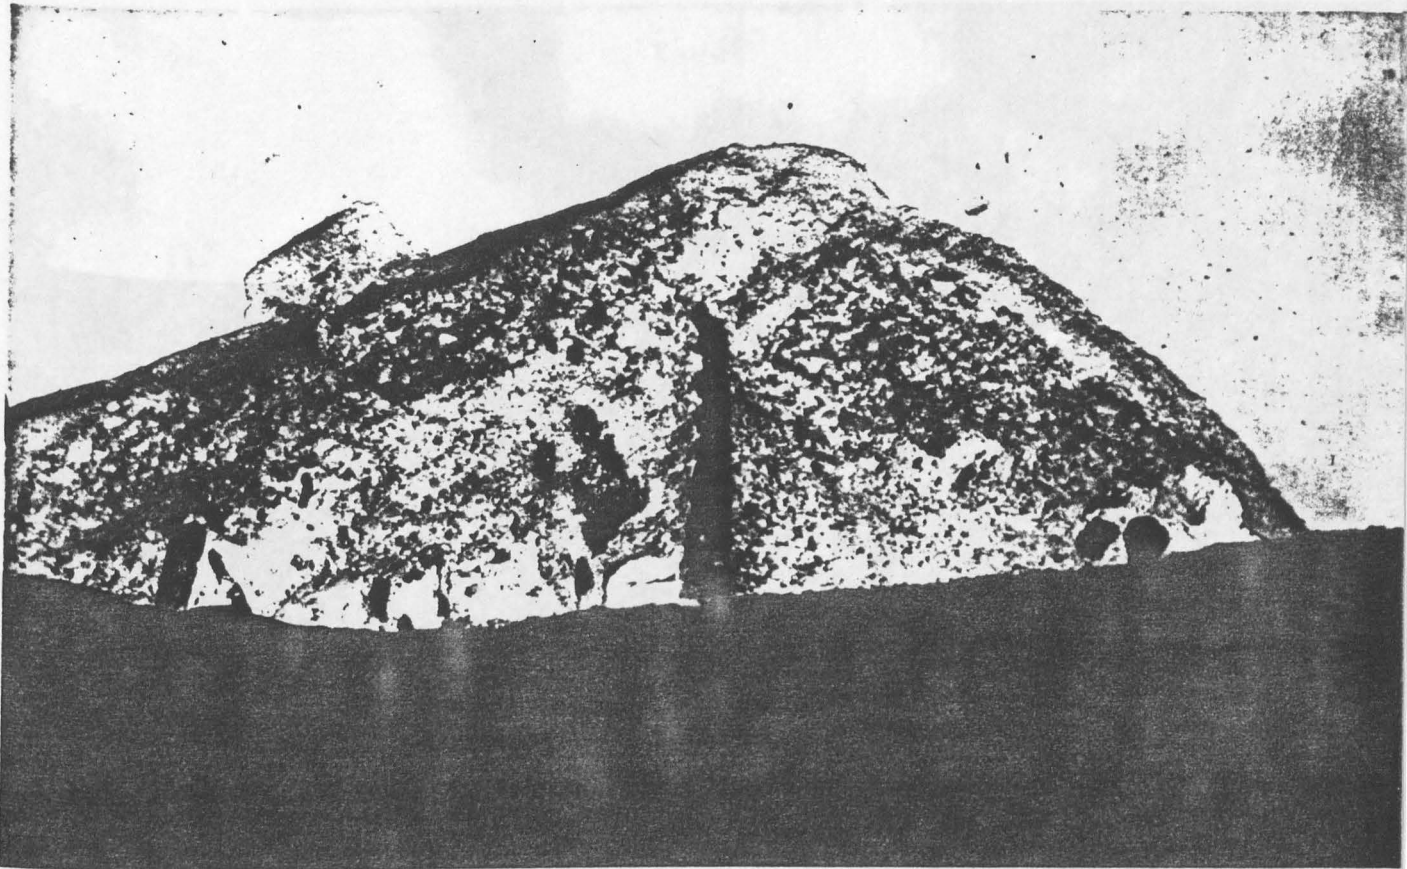
Abb. 43 Aufgestemmt Reparaturstelle nach 4 Jahren Freibe-
witterung. Keine Auffälligkeiten oder Schäden

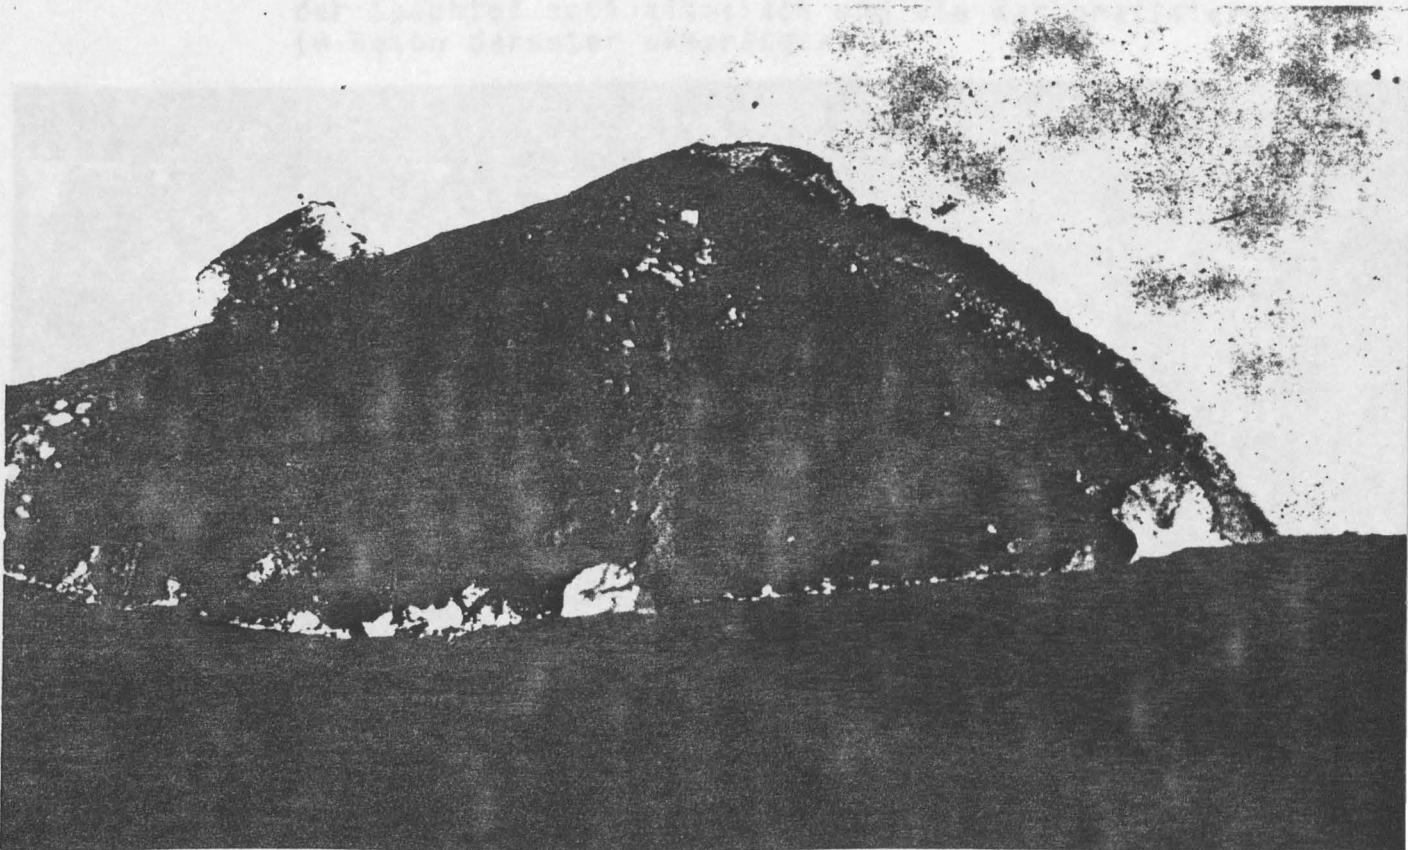
Abb. 44 Gleiche Fehlstelle wie Abb. 43 nach Besprühen mit
Phenolphthaleinlösung. Keine Karbonatisierung

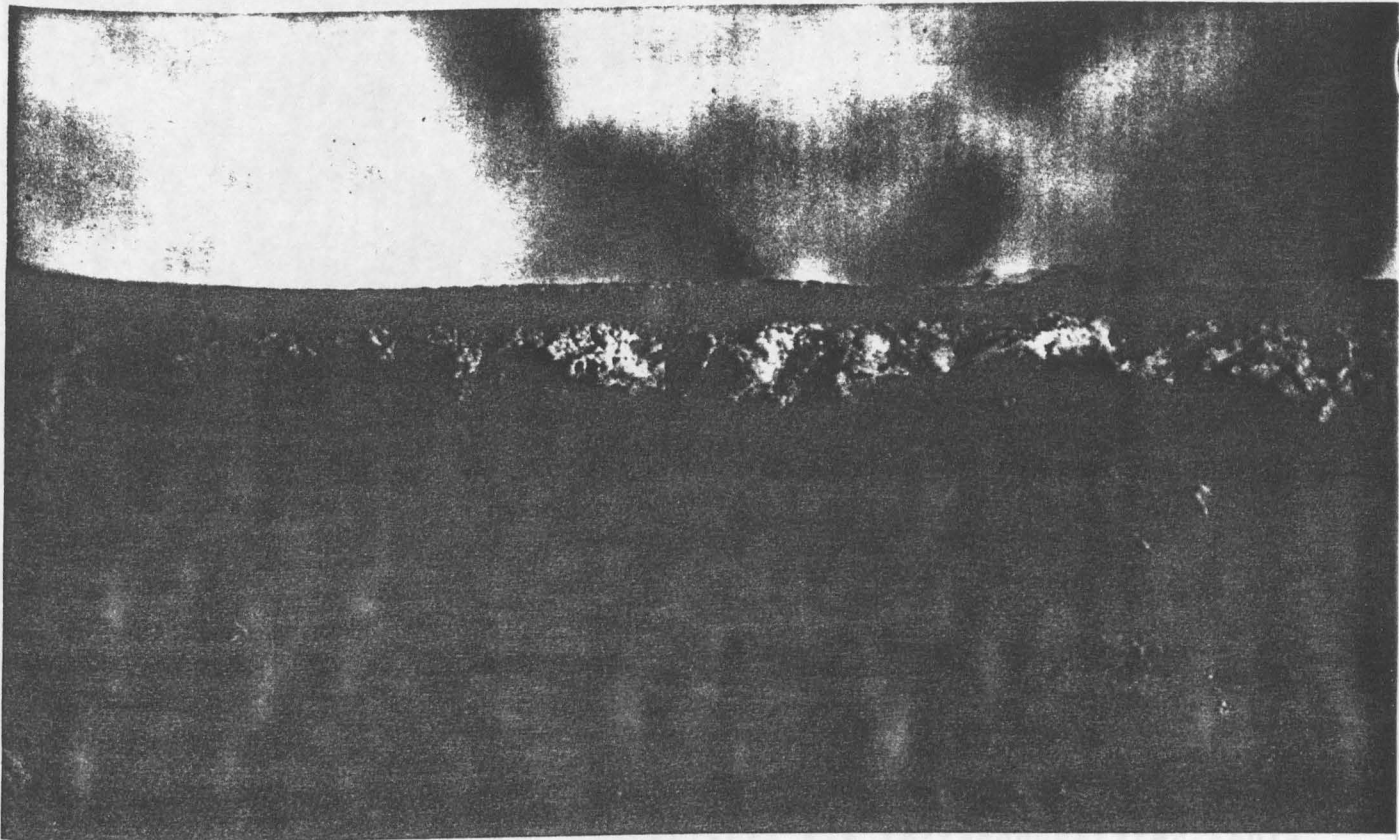
Abb. 45 Dünne Feinmörtelschicht (mit Deckanstrich) auf einem Beton, der 2,5 Jahre vor der Beschichtung freibewittert war. Nach weiteren 4 Jahren Freibewitterung ist der Spachtel noch alkalisch und die Karbonatisierung im Beton darunter unverändert

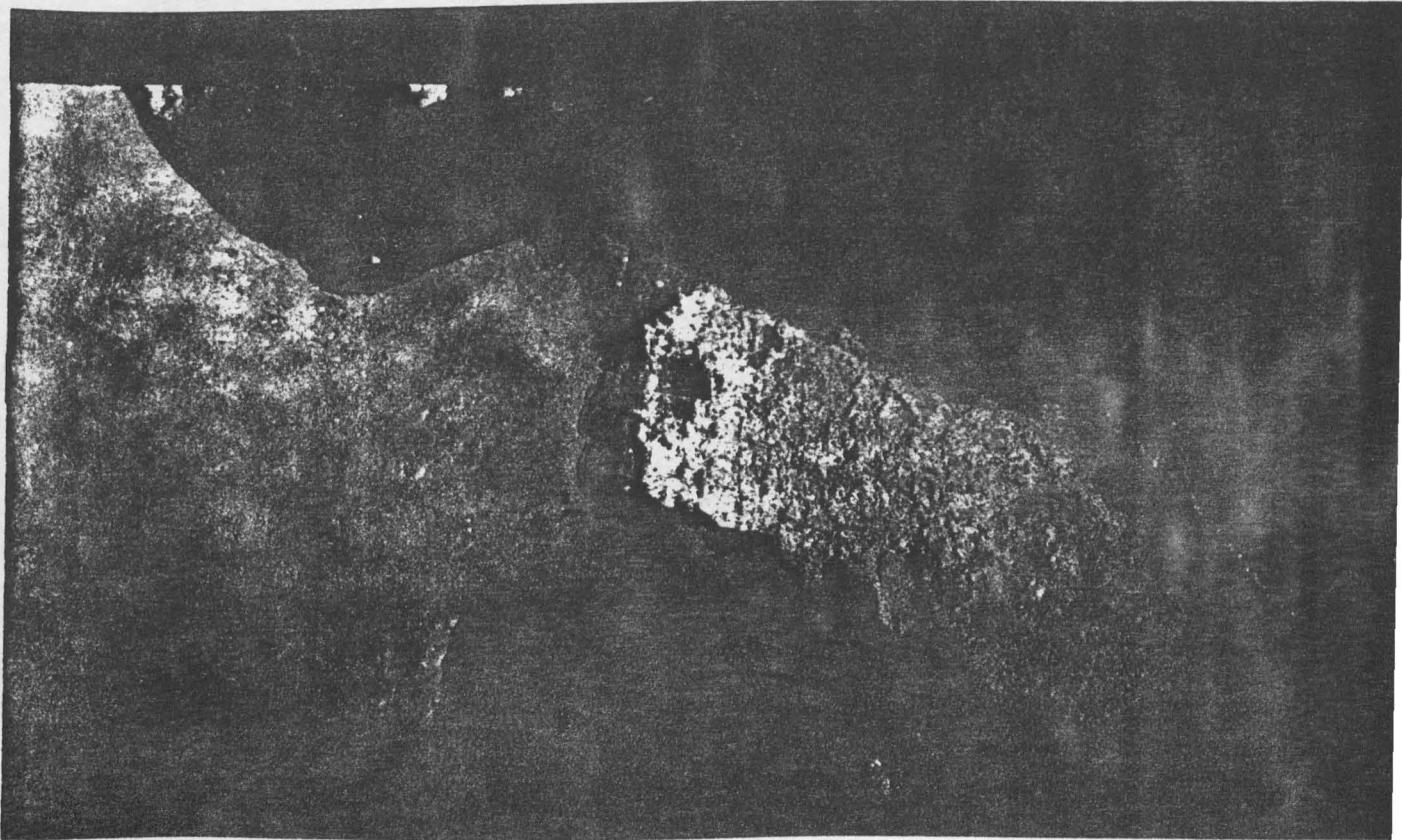
Abb. 46 Flächiges Ablösen einer dünnen Feinmörtelschicht auf unzureichend vorbehandelter Betonoberfläche. Im Bereich der Reparaturstelle ließ sich der Feinmörtel nicht vom Reparaturmörtel abstemmen (Der Pfeil bezeichnet die Grenzlinie zwischen Beton und Reparaturmörtel)

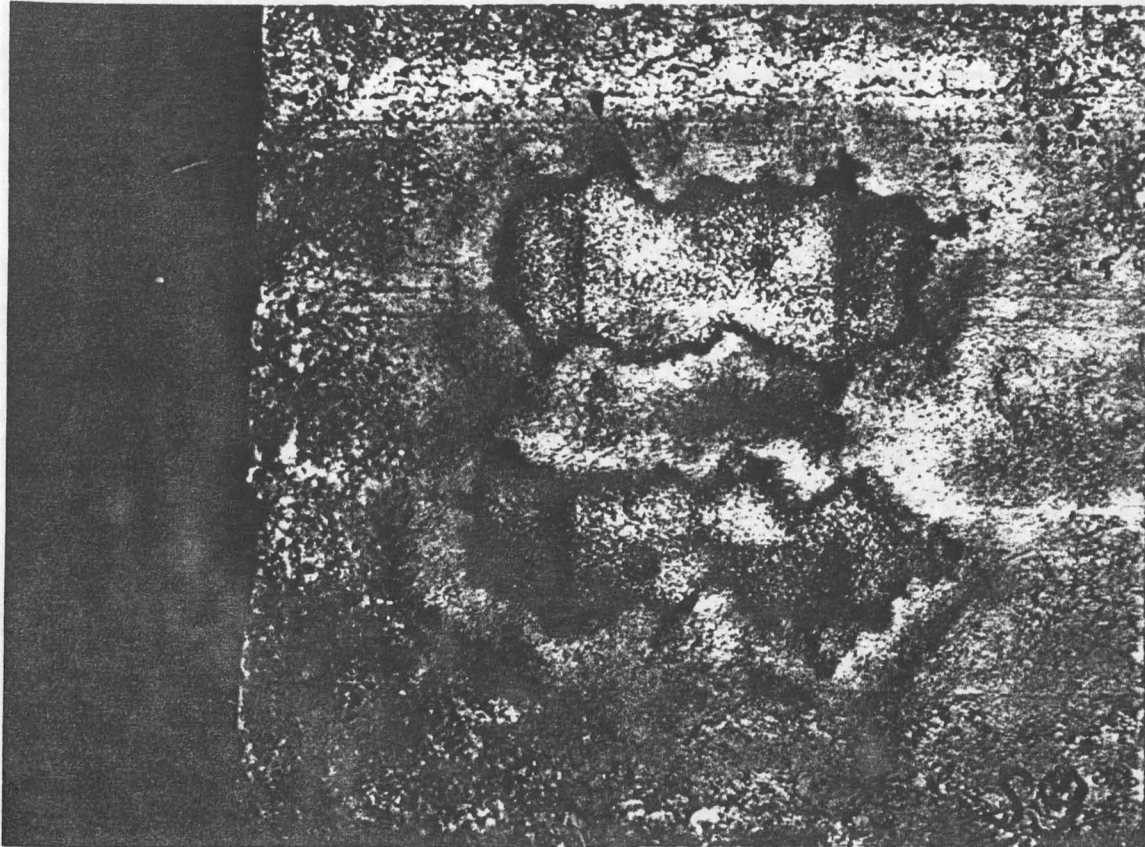
Abb. 49 Ausfüllen einer künstlichen Fehlstelle mit rißanfälligem Reparaturmörtel (vgl. Abb. 50 - 52)

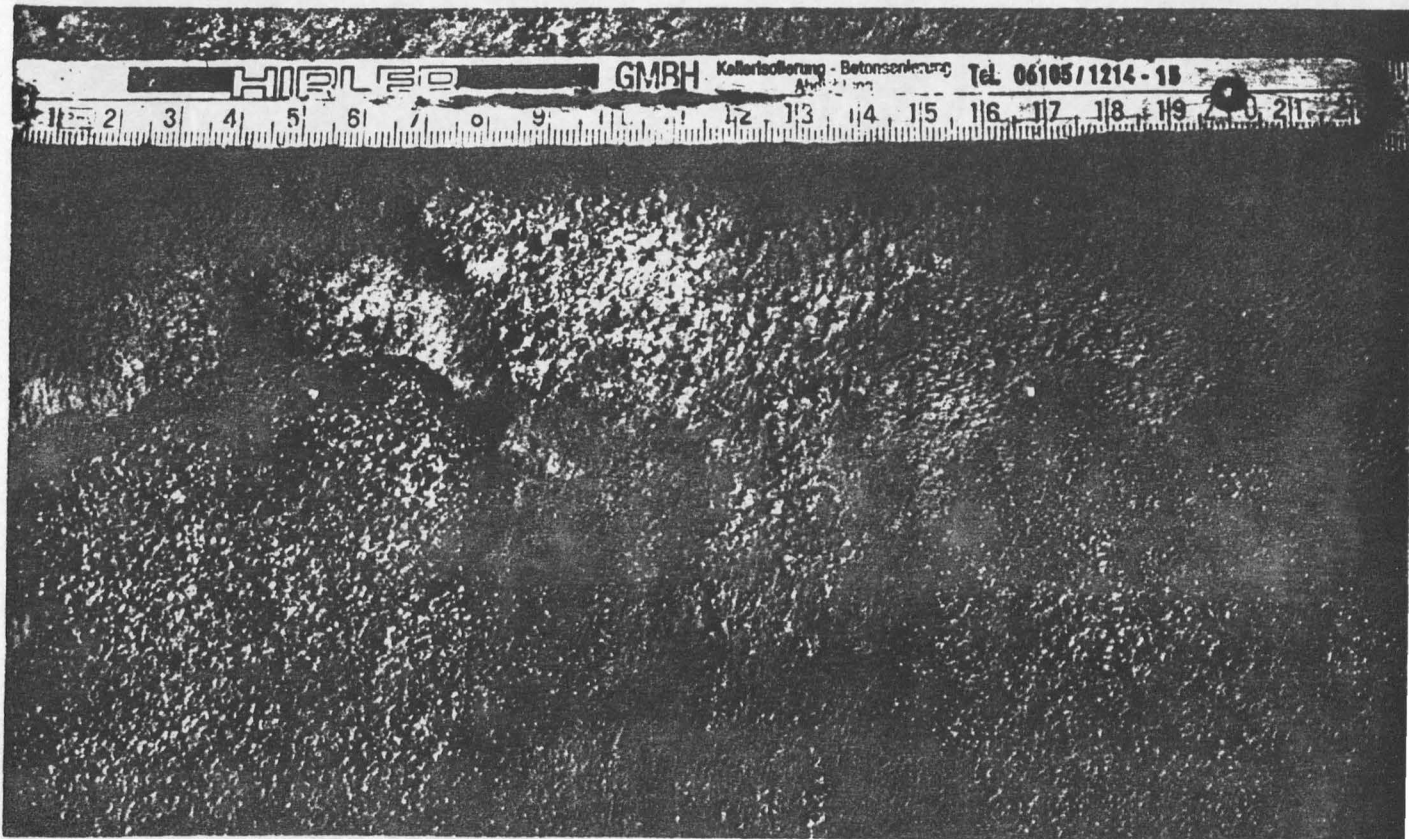
Abb. 50 Details aus Abb. 49, Risse an der Grenzfläche Altbeton/Mörtel

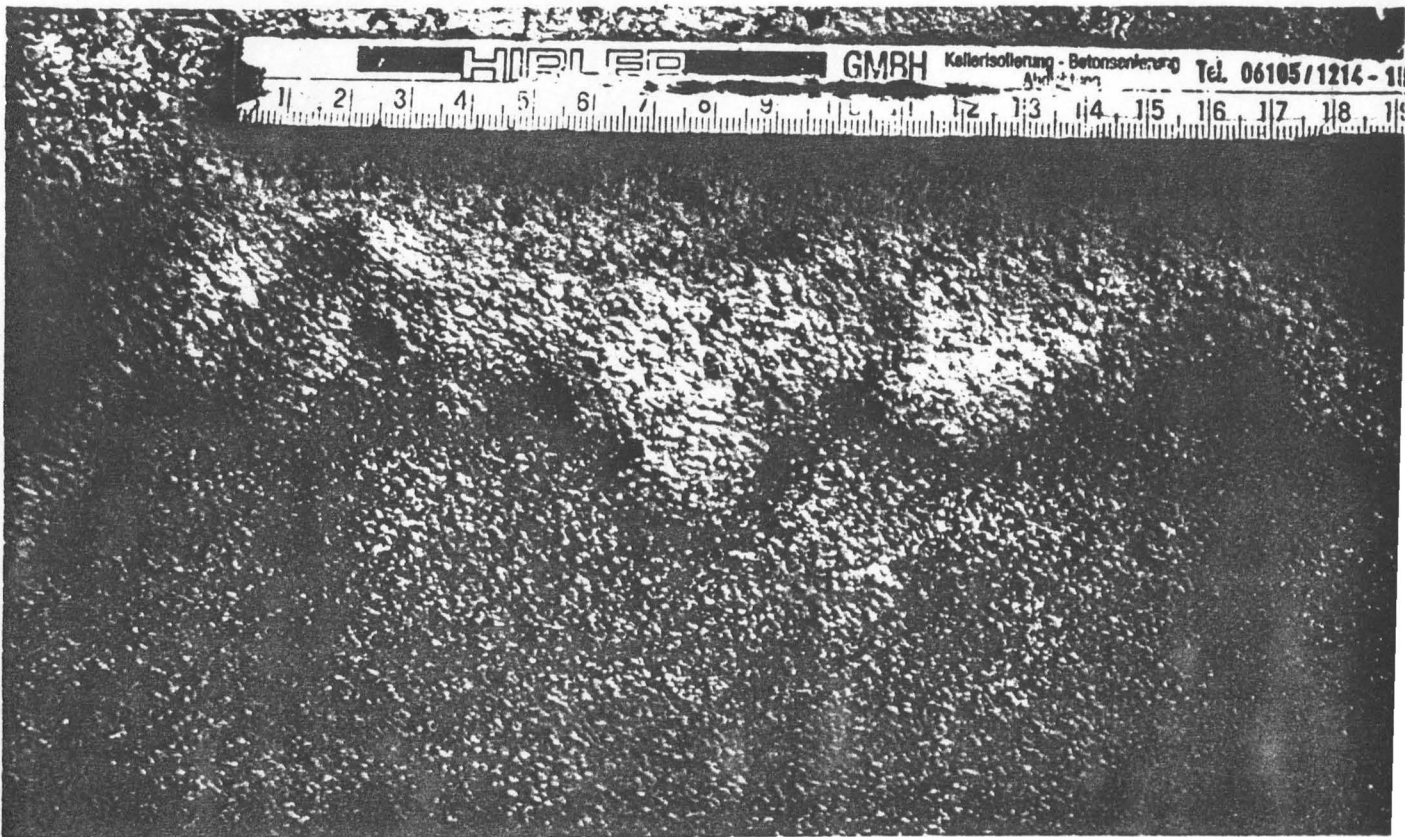
Abb. 51 Details aus Abb. 49, Risse über den Bewehrungsstählen

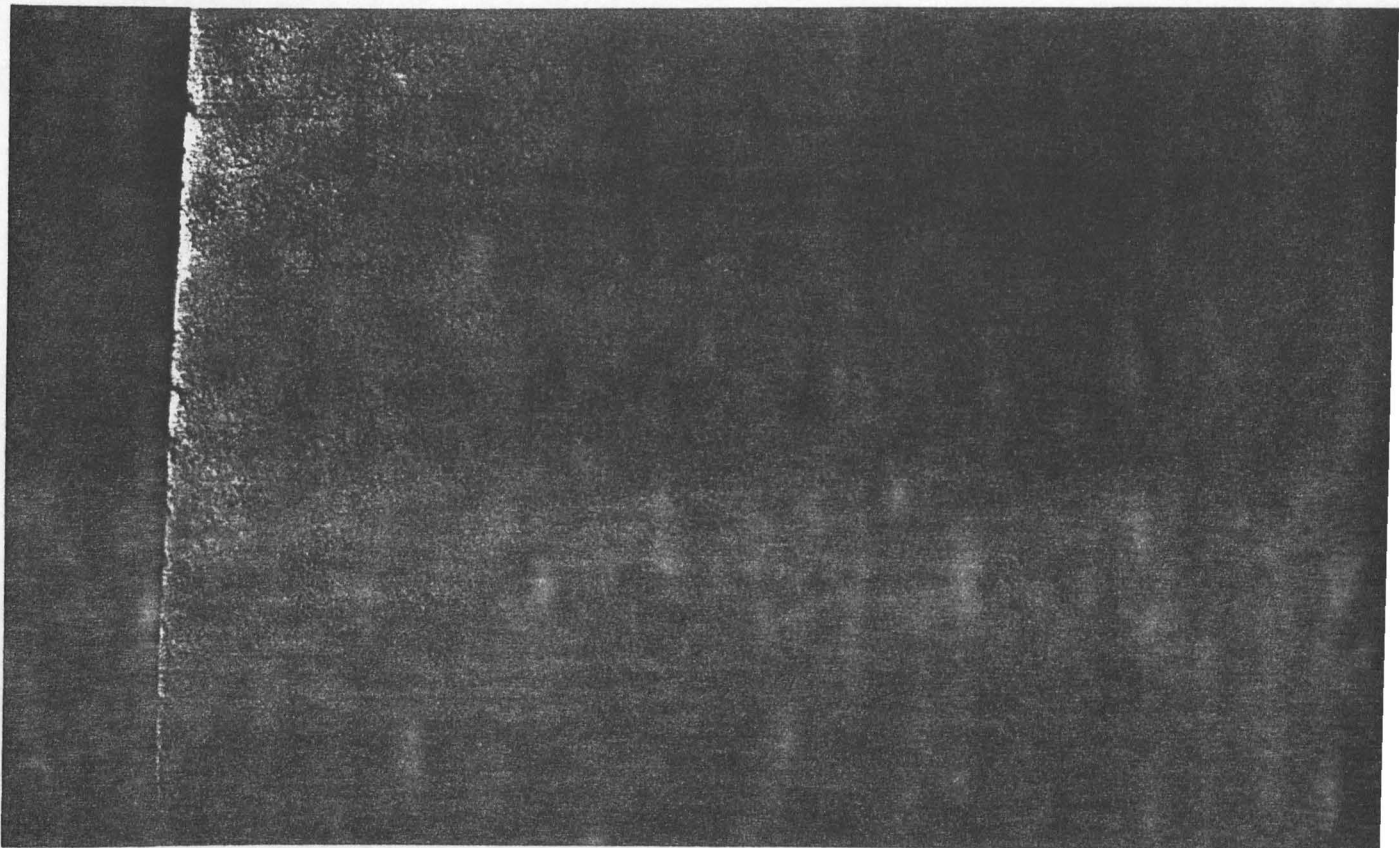
Abb. 52 Probekörper von Abb. 49 nach 4 Jahren Freibewitterung. Der hochwertige Deckanstrich (direkt auf die Fläche der Abb. 49) hat die Schwäche des Mörtels bisher kaschieren können
